Puntos de Descargas a Cuerpos de Agua

Región No. 1

Sector: Condado

Puntos de descargas a cuerpos de agua descripción y hallazgos

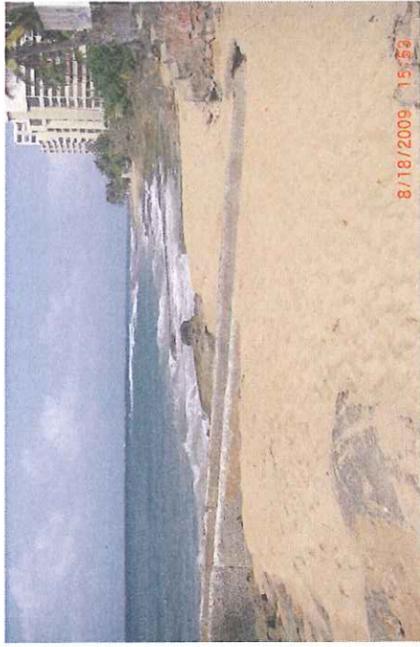
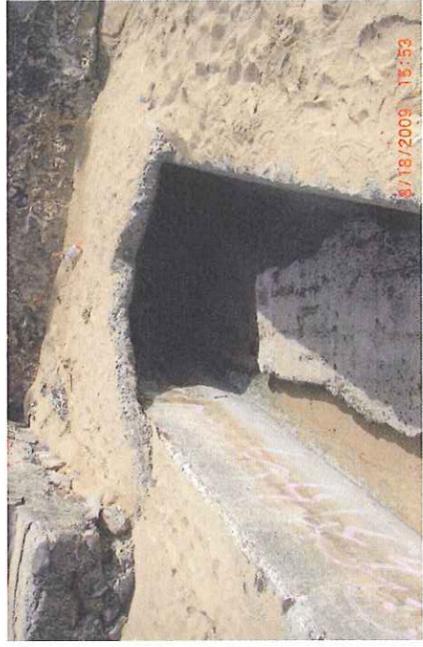
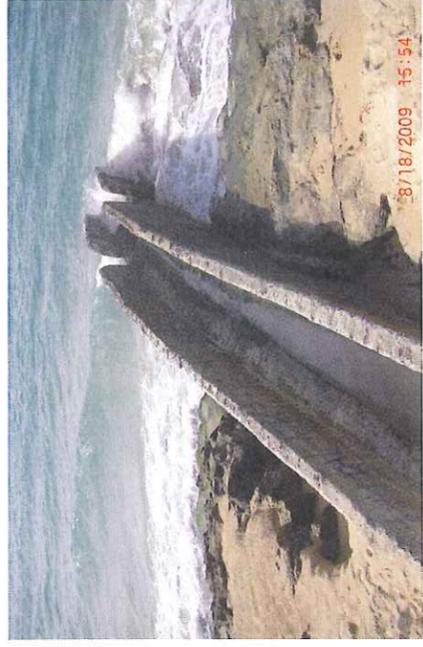
En este estudio se analizaron las cuadrículas G4a, H4b, H4c, H4d e I5a. De las estructuras analizadas tenemos que el 100% están limpias. En la cuadrícula H4c estructura S-013 la misma muestra secciones colapsada esto requiere análisis y diseño estructural. Hay varias estructuras que se encontraron en el lugar que no estaban identificadas en los dibujos del Municipio de San Juan correctamente.

LA ESTRUCTURA TIENE VARIAS SECCIONES ROTA O COLAPSADA

REQUIERE REPARACIONES ESTRUCTURALES
